# 電位逆転による亜鉛メッキ鋼管の腐食 ～事例・文献のご紹介～

## 電位逆転による腐食とは

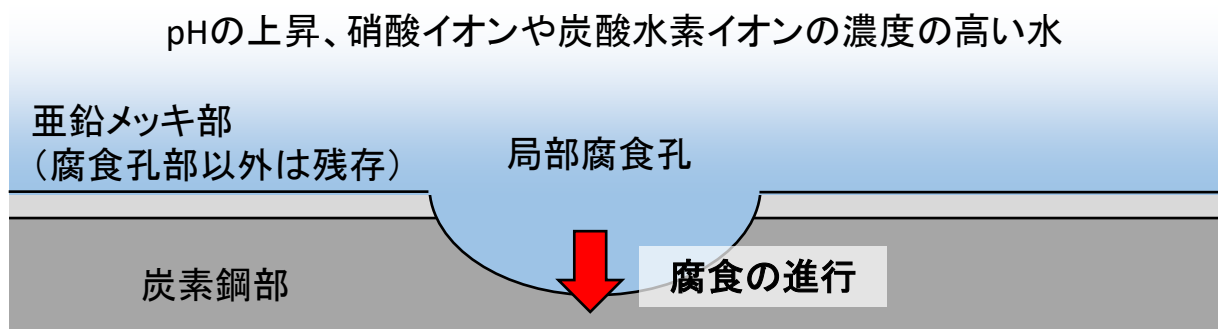
水系消火設備配管は一般的に亜鉛メッキ鋼管が使用されており、通常は亜鉛の方が鉄より腐食しやすいため、亜鉛が酸化被膜を形成し鋼管の鋼部を腐食から守る働きをします。しかしまれに、**施工方法等とは関係なく**、鋼に急速かつ**局所的な腐食が進む「電位逆転」**という現象により、亜鉛メッキが残っているにも関わらず、配管に腐食・穿孔が発生して漏水に至る事例が文献等で紹介されています<sup>[1][2][3]</sup>。

ただ、近年の研究によれば、配管内のpHの上昇（8.3以上）、硝酸イオン（10mg/L以上）や炭酸水素イオン（50mg/L以上）の濃度が高い場合や、溶存酸素が多い場合は電位逆転が生じやすいとされており、井戸水や雨水等を使うことを避け、水質管理された**上水道水等を使用する**事や、配管内空気の窒素置換などが文献等で紹介されています<sup>[2][4][5]</sup>。

電位逆転による亜鉛メッキ鋼管の腐食イメージ図

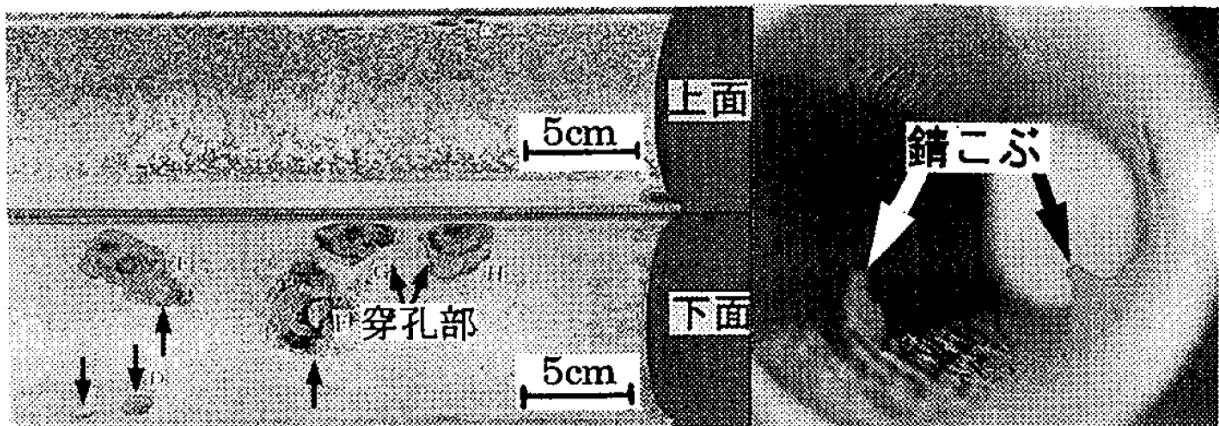
スプリンクラー配管の噴水部において、使用開始後約1年半で穿孔した事例が文献等で紹介されております。孔食状の局部的な腐食によるもので、配管内部に亜鉛メッキは残っていました。亜鉛メッキ表面では酸化亜鉛が発生しており、水質分析の結果も合わせ、電位逆転による局部腐食と判断されました。
