消火設備用巻出し管継手の適切な取扱いについて

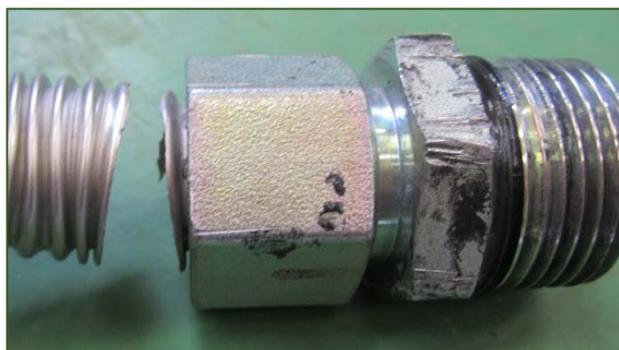
消火設備用巻出し管継手の本体部が破断し、漏水事故が発生しました。現品を調査したところ、曲げ応力が繰り返し加えられたことによる疲労破断であることが判明しました。また、ねじりによる変形も多数確認されており、ねじりを加えたことにより繰り返し曲げ応力への耐性が低下していたことも、破断部の断面観察から推察されます。

破断部の写真

破断は、取扱いの際に曲げ応力の影響を最も受け易い端部に発生しています。

- メーカーが示す最小曲げ半径を下回らないように取り扱って下さい。
 - 同じ個所に繰り返し曲げ応力を加えないで下さい。（消防庁告示による認定基準では、曲げ応力の繰り返し試験回数は5回です。）
 - 製品本体をねじらないようにして下さい。
 - 末端部は屈曲を受けやすいので、施工の際は負荷がかからないようにして下さい。（100mm程度の直管部分を確保して下さい。【下記写真参照】）
- ※メーカーの示す許容範囲を超える負荷を加えた製品は、使用せずに交換して下さい。

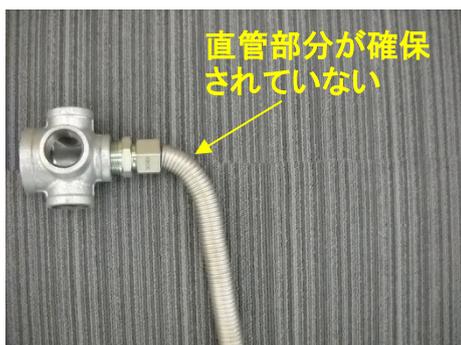
末端部処理の悪い例

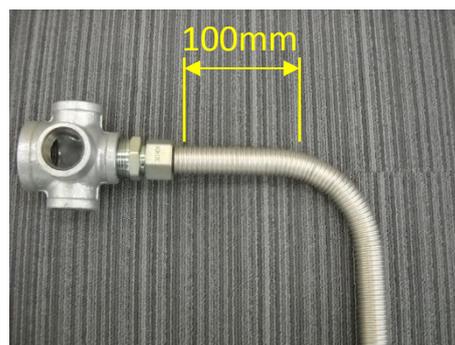
末端部処理の良い例
